# Procédure de dépannage

Absence de production, mise à jour pour micro onduleur

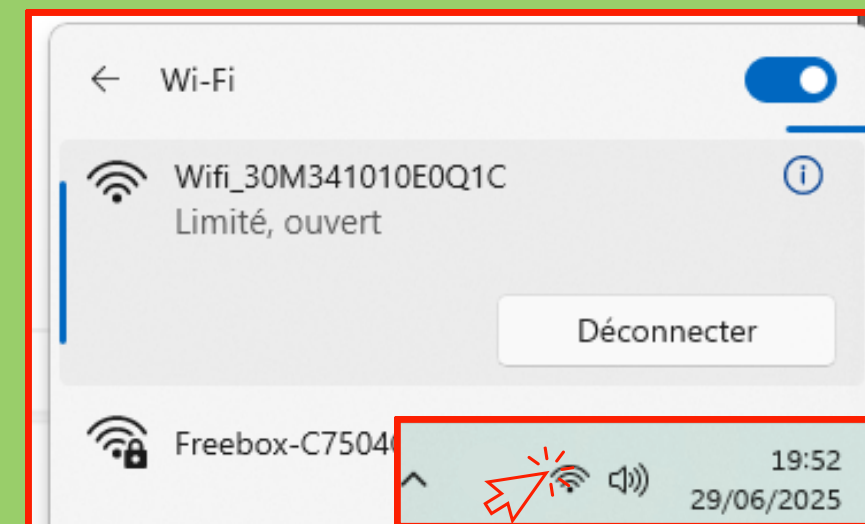
Depuis votre ordinateur,  
connectez vous au Wifi du  
micro onduleur

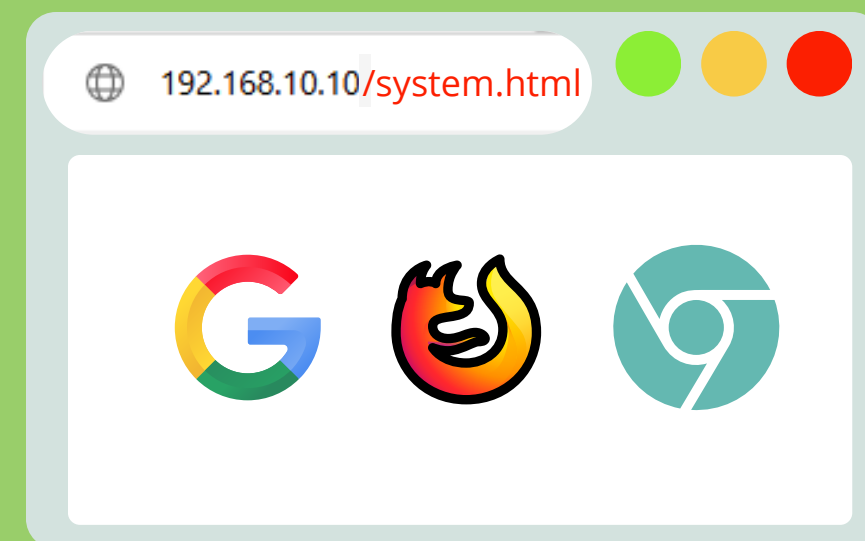
Dans la barre d'URL de votre  
navigateur web tapez:  
**192.168.10.10/system.html**

Une fois l'URL correcte, appuyer sur entrer

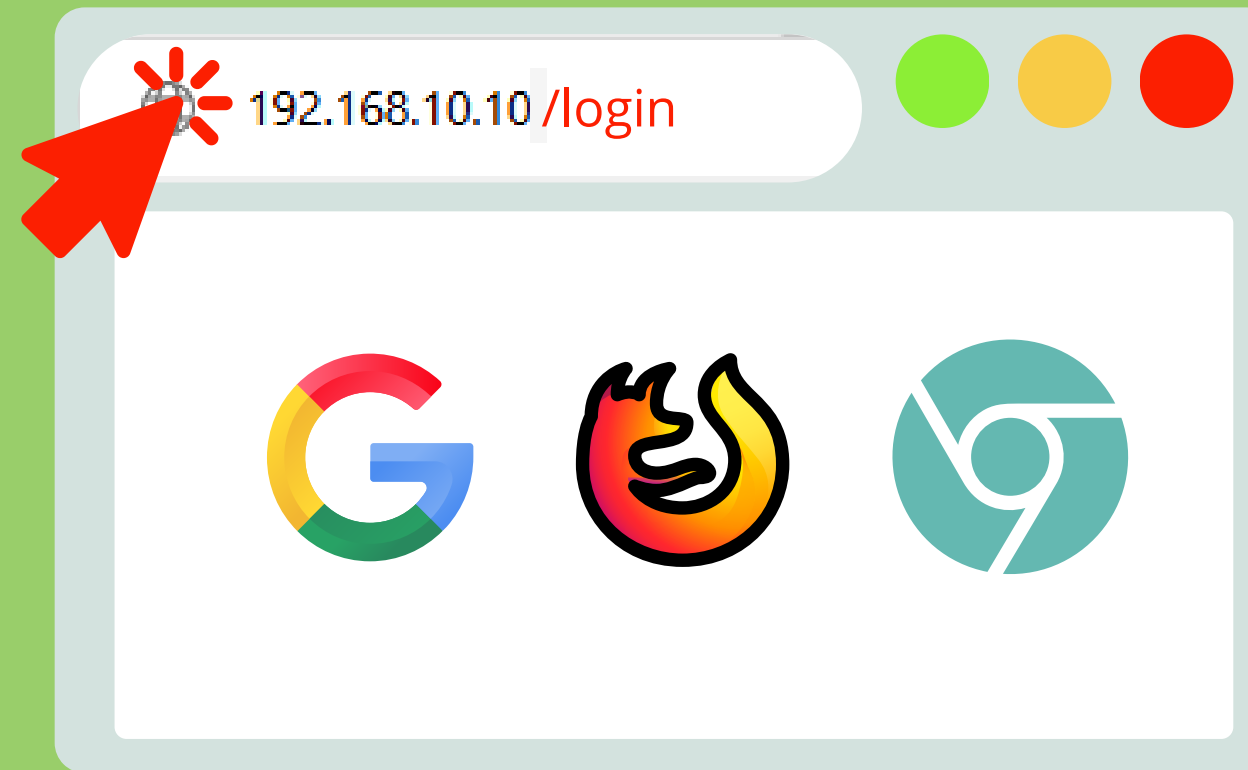
Dans la barre d'URL de votre navigateur web tapez:  
**192.168.10.10/login**

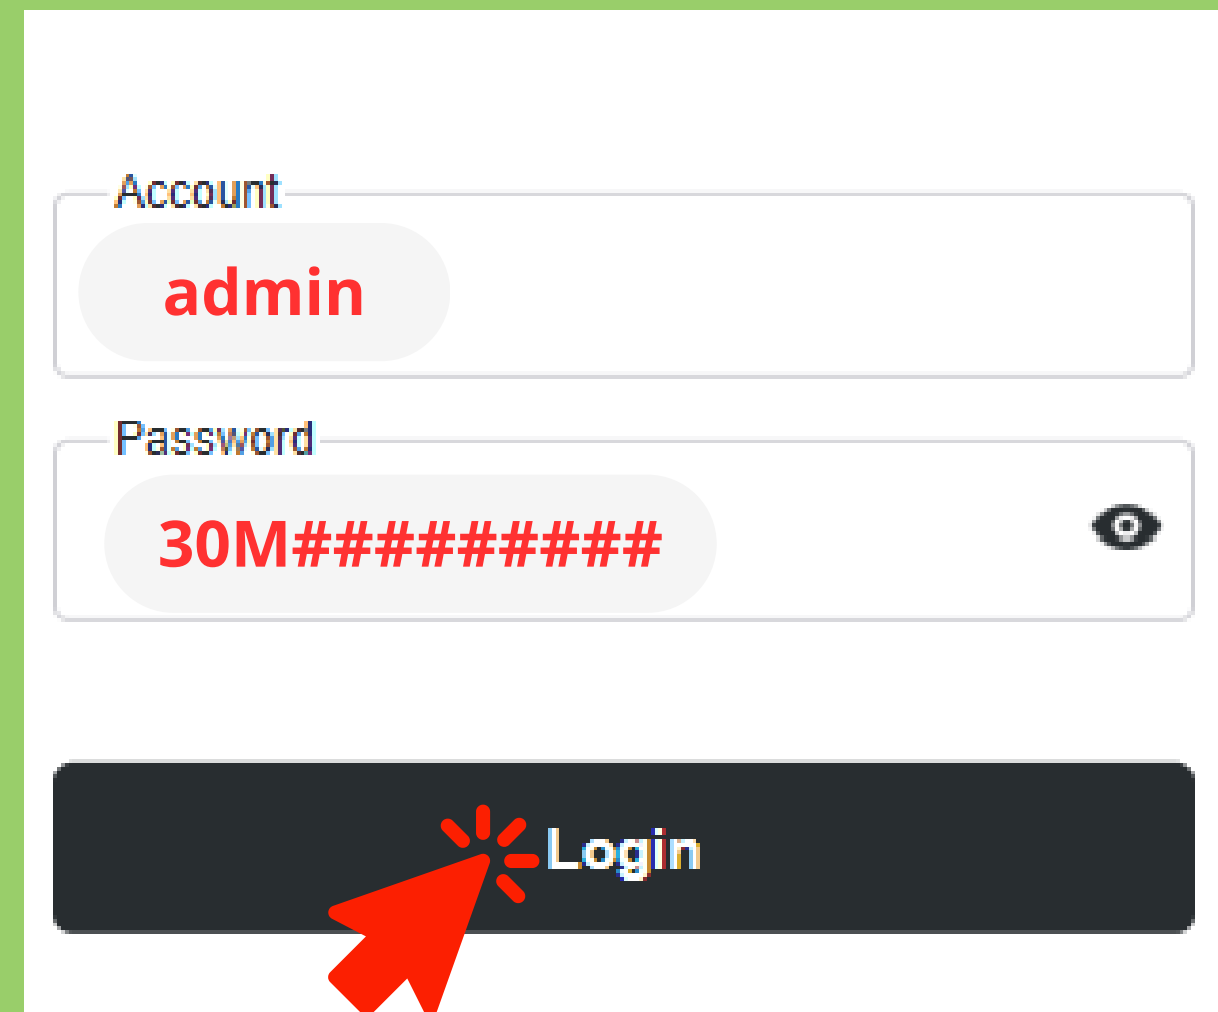
Pour vous connecter, saisissez  
"admin" pour l'identifiant et le  
SN du micro onduleur pour le  
mot de passe.

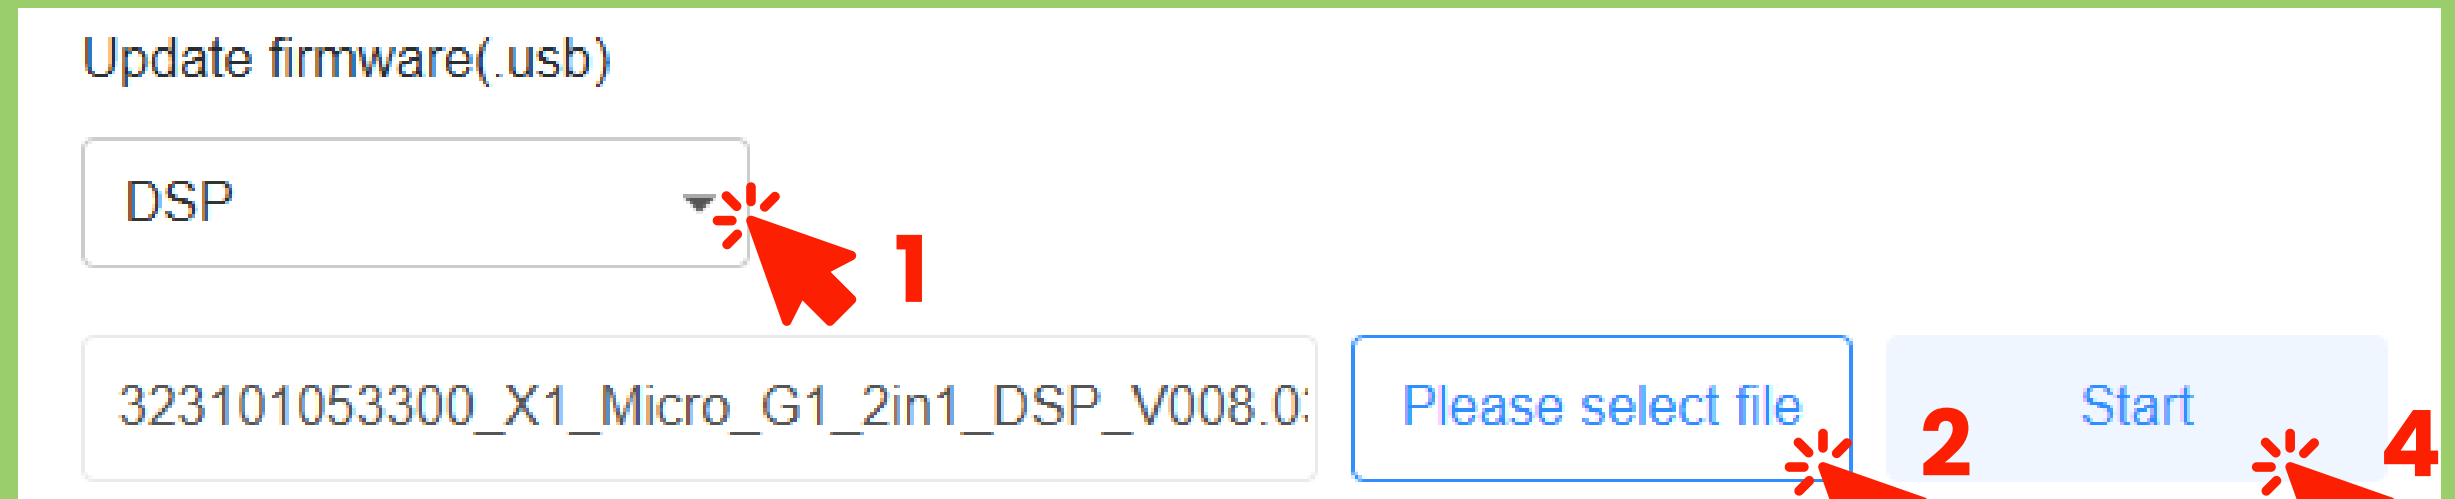
**1** Une fois sur la page, Sélectionner la mise à jour du composant "DSP"

Update firmware(.usb)

DSP

323101053300\_X1\_Micro\_G1\_2in1\_DSP\_V008.0:

Please select file

Start

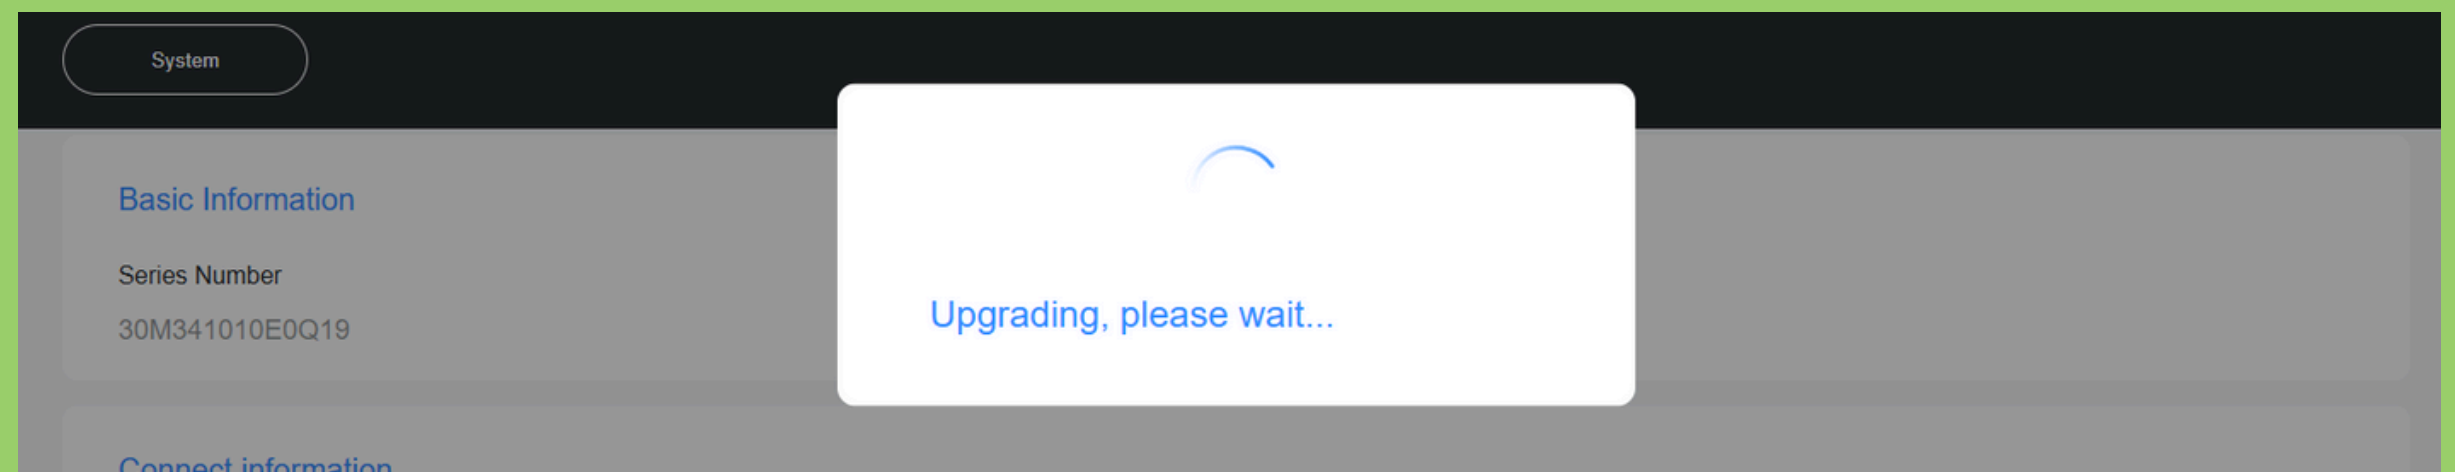
**4** Lancer la mise à jour du DSP

Une animation bleue à lieu, la mise à jour est en cours

Une animation verte à lieu, la mise à jour est réussie
